Số: 44/BC-VPTT

## **BÁO CÁO**

**Về việc rạn nứt, sụt lún đất bờ sông, kênh, rạch ngày 05/6/2023  
trên địa bàn huyện Chợ Mới, tỉnh An Giang**

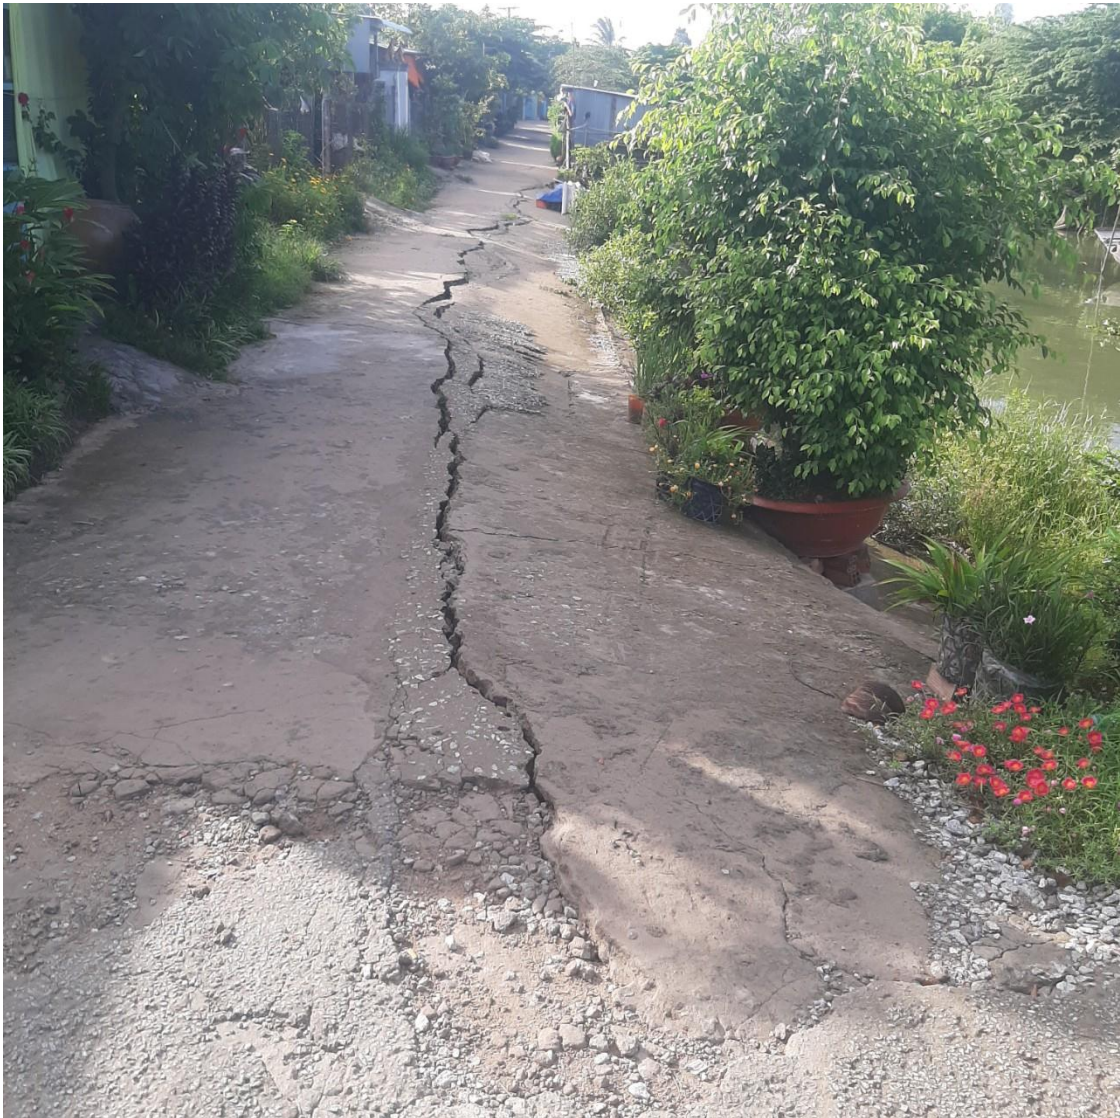
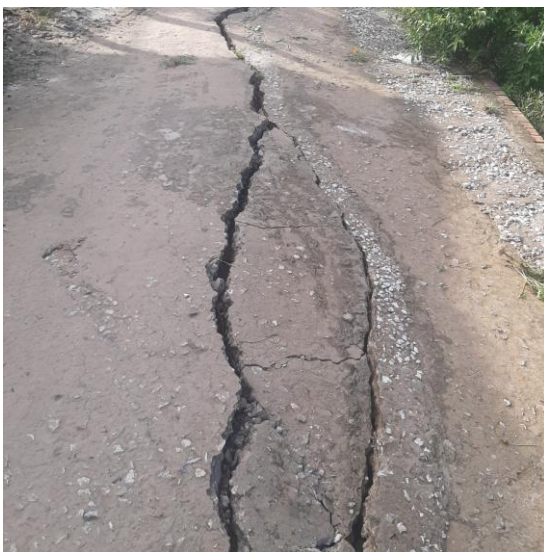
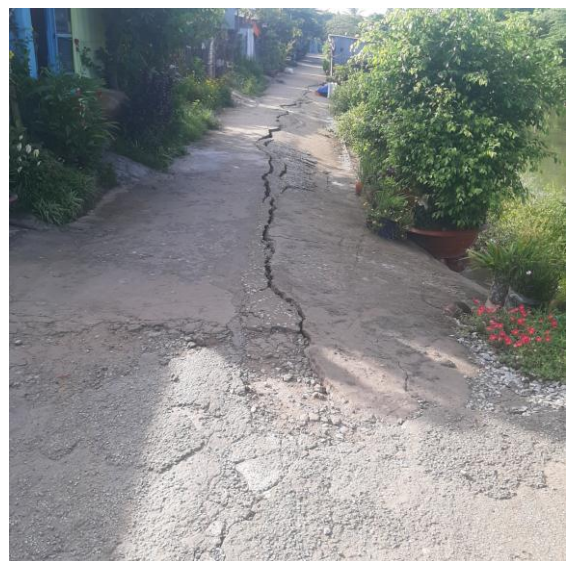
a. Tại xã An Thạnh Trung, huyện Chợ Mới: Vào lúc 08h00 ngày 05 tháng 6 năm 2023, thuộc Tổ 03, ấp An Thị, trên tuyến đê bờ đông kênh Cái Hổ đã xảy ra hiện tượng rạn nứt mặt đê; tổng chiều dài khoảng 40 m, ăn sâu vào mặt đê 2,5 m.

Do ảnh hưởng của mùa kiệt, biên độ triều cao và có những đợt mưa đã phá hoại kết cấu đất, kết hợp tác động của dòng chảy, các phương tiện giao thông thủy đã gây sụp lún đất bờ sông, kênh, rạch.

+ Xã An Thạnh Trung, huyện Chợ Mới: Ảnh hưởng đến lộ giao thông nông thôn liên xã (lộ dal) và khả năng ảnh hưởng các hộ dân sinh sống dọc theo tuyến đê.

Hình 1. Ảnh rạn nứt, sụt lún đất xã An Thạnh Trung, huyện Chợ Mới ngày 05/06/2023

Trước tình hình trên, Ban chỉ huy UPBĐKH - PCTT & PTDS huyện Chợ Mới đã đến khảo sát vị trí nói trên, chỉ đạo lực lượng xung kích, công an, quân sự, ban ngành đoàn thể xã cùng ban ấp đến hỗ trợ đôn hạ các cây cao to, di dời tài sản của người dân đến nơi an toàn và vận động nhân dân di dời nhà ở để tránh thiệt hại về người và tài sản. Đồng thời, thực hiện giăng dây và cắm biển cảnh

báo tại khu vực sụp lún để cảnh báo, hạn chế các phương tiện tham gia giao thông và người dân qua lại khu vực.

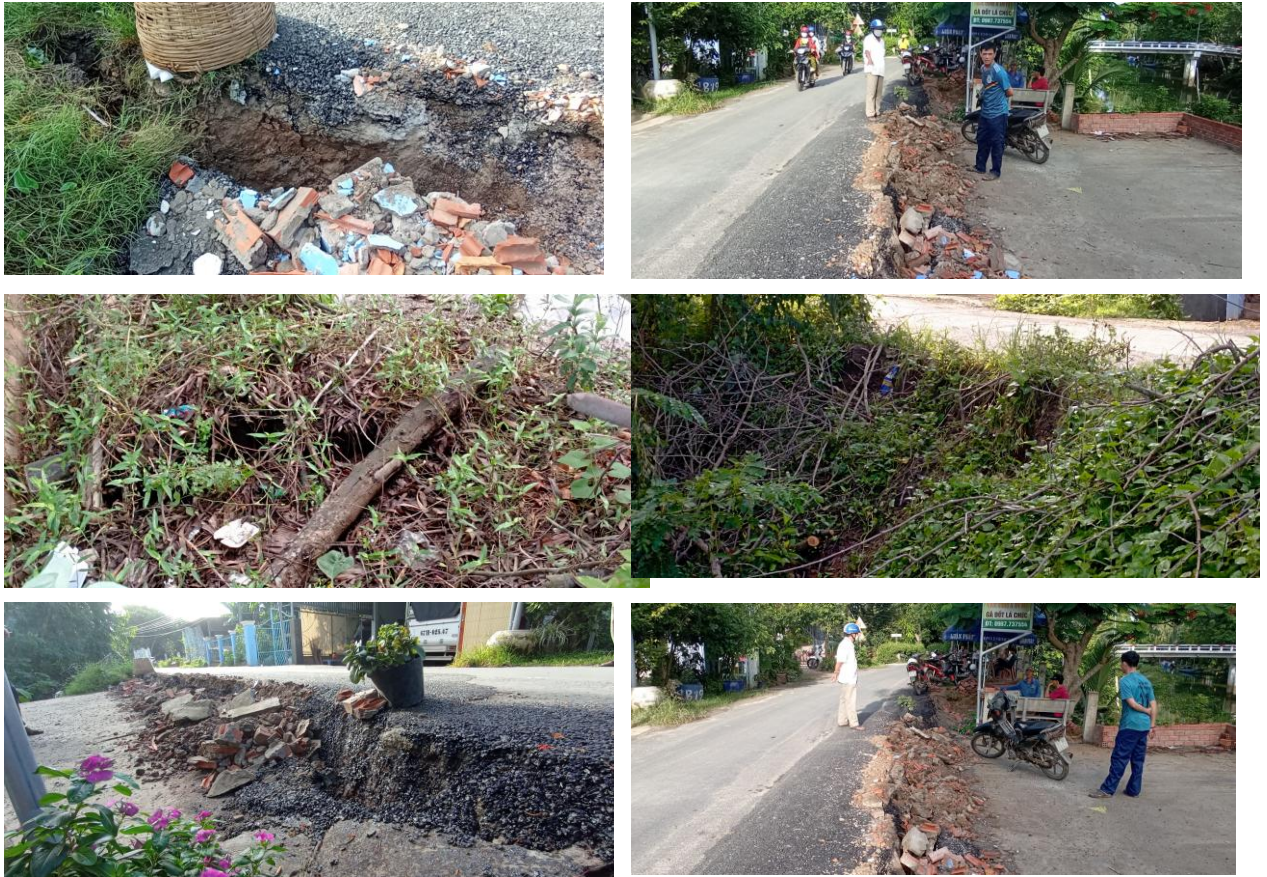
b. Tại xã Mỹ Hội Đông, huyện Chợ Mới: Vào ngày 05 tháng 6 năm 2023 tại tổ 03-04, ấp Mỹ Hòa B, trên tuyến đê bờ tây kênh Đồng Tân đã xảy ra sụt lún đất và rạn nứt phía chân đê; với tổng chiều dài khoảng 40 m, ngang khoảng 02 m (đến mép lộ nhựa).

+ Xã Mỹ Hội Đông, huyện Chợ Mới: Ảnh hưởng đến lộ giao thông nông thôn liên xã (lộ nhựa).

Hình 2. Ảnh rạn nứt, sụt lún đất xã Mỹ Hội Đông, huyện Chợ Mới ngày 05/06/2023
