Số: 39/BC-VPTT

## **BÁO CÁO**

### **Về việc rạn nứt đất bờ sông Hậu thuộc địa bàn huyện An Phú tỉnh An Giang**

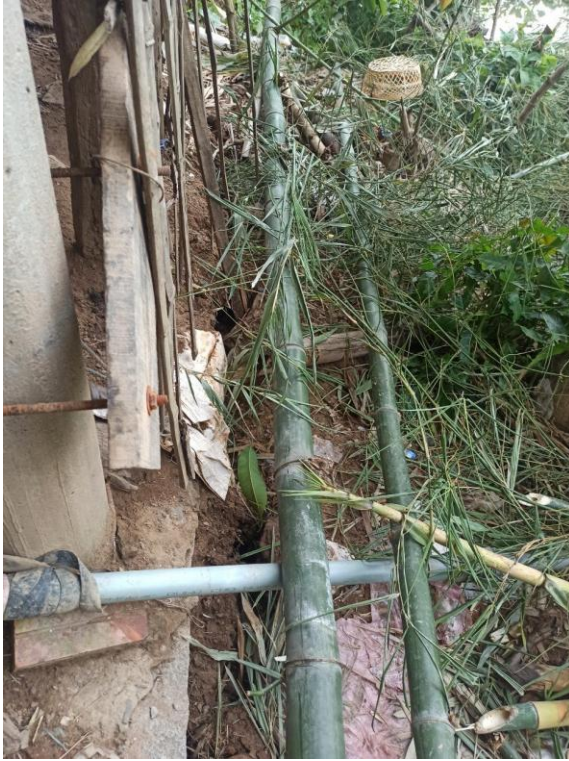
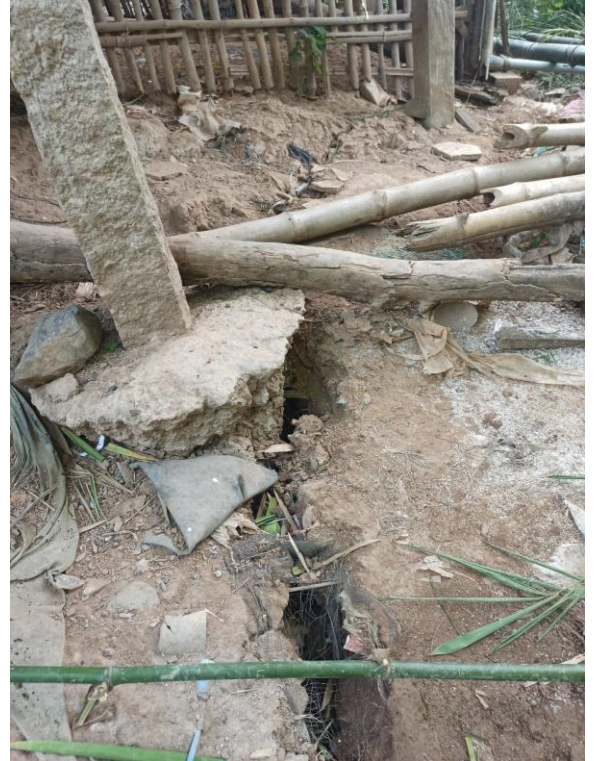
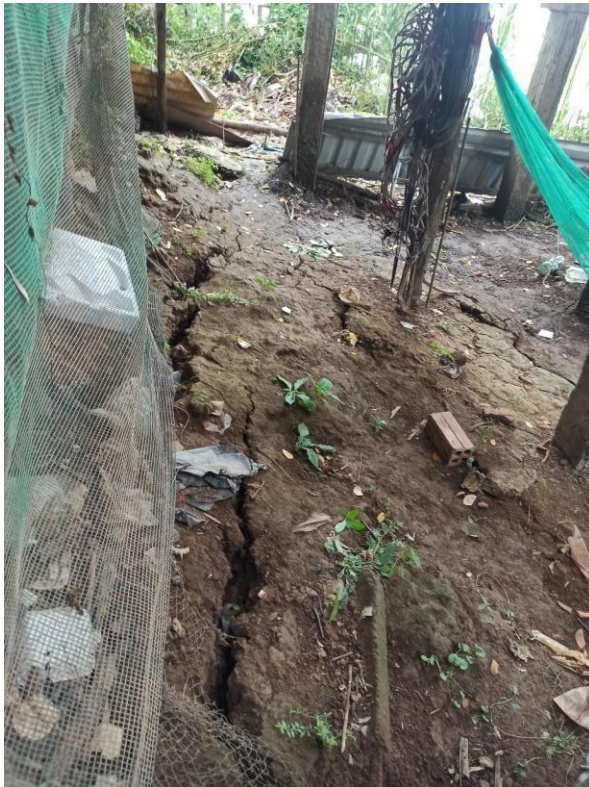
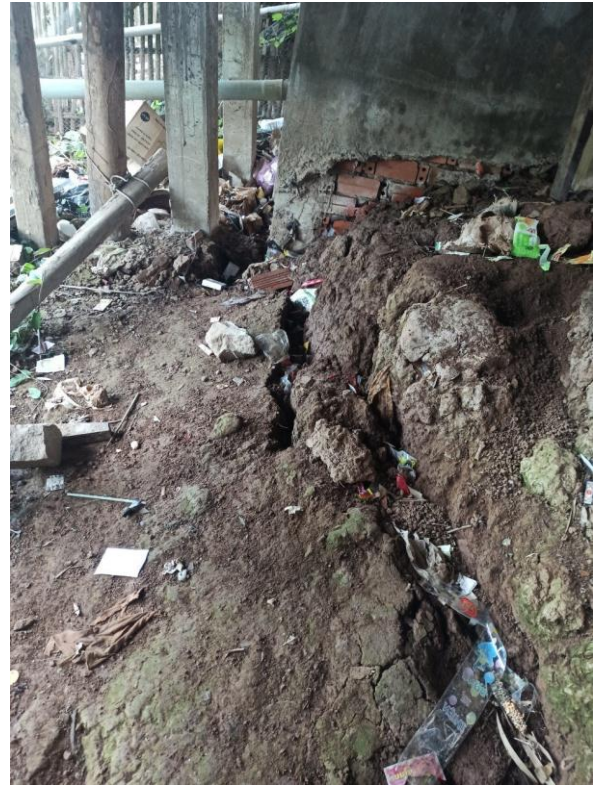
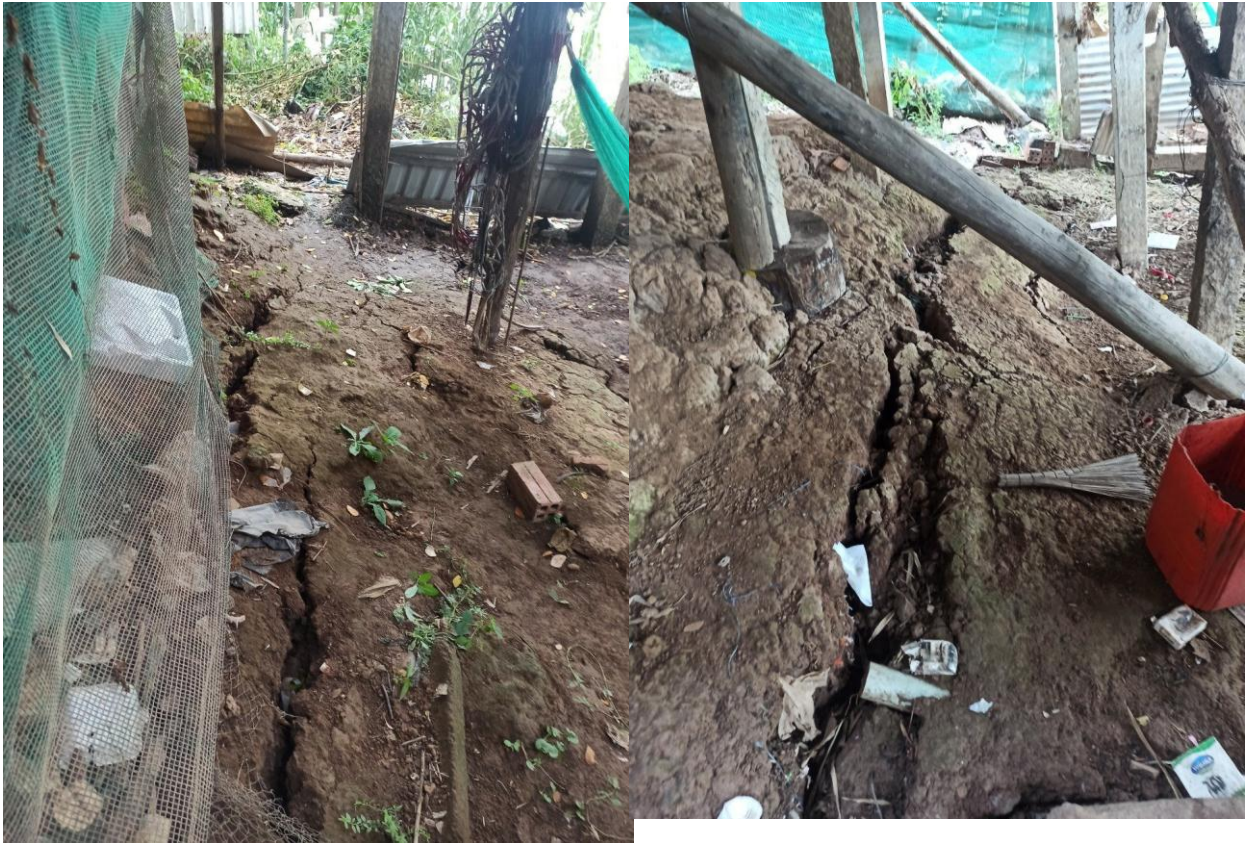
Vào ngày 29 tháng 5 năm 2023, Ban chỉ huy UBND - PCTT và PTDS huyện và thị trấn An Phú khảo đã nhận được tin báo của người dân về tình hình rạn nứt đất tại khu vực tổ 20, Khóm An Thạnh, thị trấn An Phú, huyện An Phú, trên tuyến bờ Hữu sông Hậu cách Quốc lộ 91C khoảng 08m và cách bờ sông khoảng 05m đã xảy ra hiện tượng rạn nứt với tổng chiều dài khoảng 40 m, chiều rộng vết nứt khoảng 0,1-0,2m.

Theo nhận định ban đầu là do sự chênh lệch của mực nước triều lớn, mặt khác đất cấp bờ sông hàng năm do ảnh hưởng lũ và dòng chảy làm bào mòn tạo hàm ếch, bên cạnh đó kết hợp mưa nhiều ngày gây rạn nứt.

Ảnh rạn nứt đất bờ hữu sông Hậu, huyện An Phú - ngày 29/5/2023

Sau khi phát hiện vết nứt địa phương đã tiến hành chặt mé những cây lớn và vận động 05 hộ này di dời để đảm bảo tính mạng và tài sản của người dân.

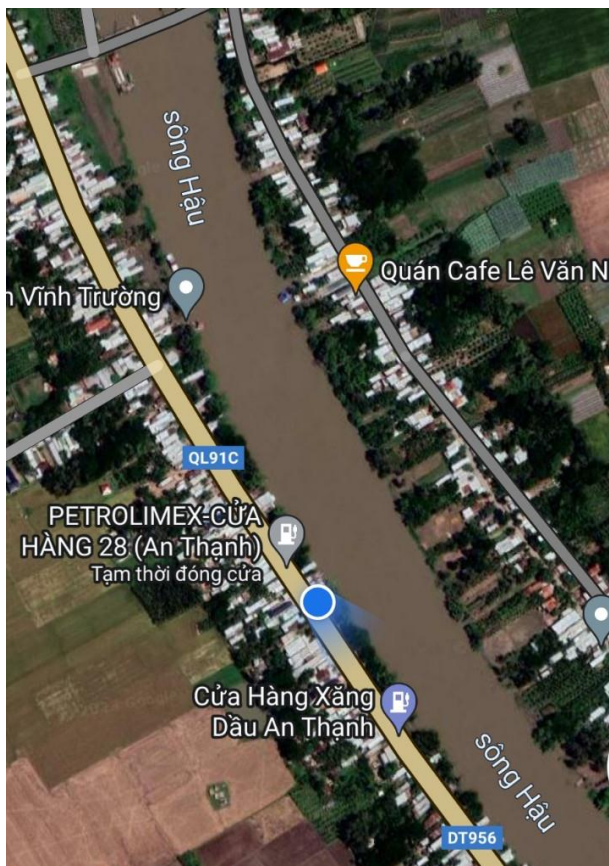
Ảnh vị trí rạn nứt đất bờ hữu sông Hậu, huyện An Phú - ngày 29/5/2023
