Số: 42/BC-VPTT

## BÁO CÁO

### Về việc sạt lở, rãnh nứt đất bờ kênh, rạch trên địa bàn huyện Chợ Mới, huyện Châu Phú và thành phố Long Xuyên, tỉnh An Giang

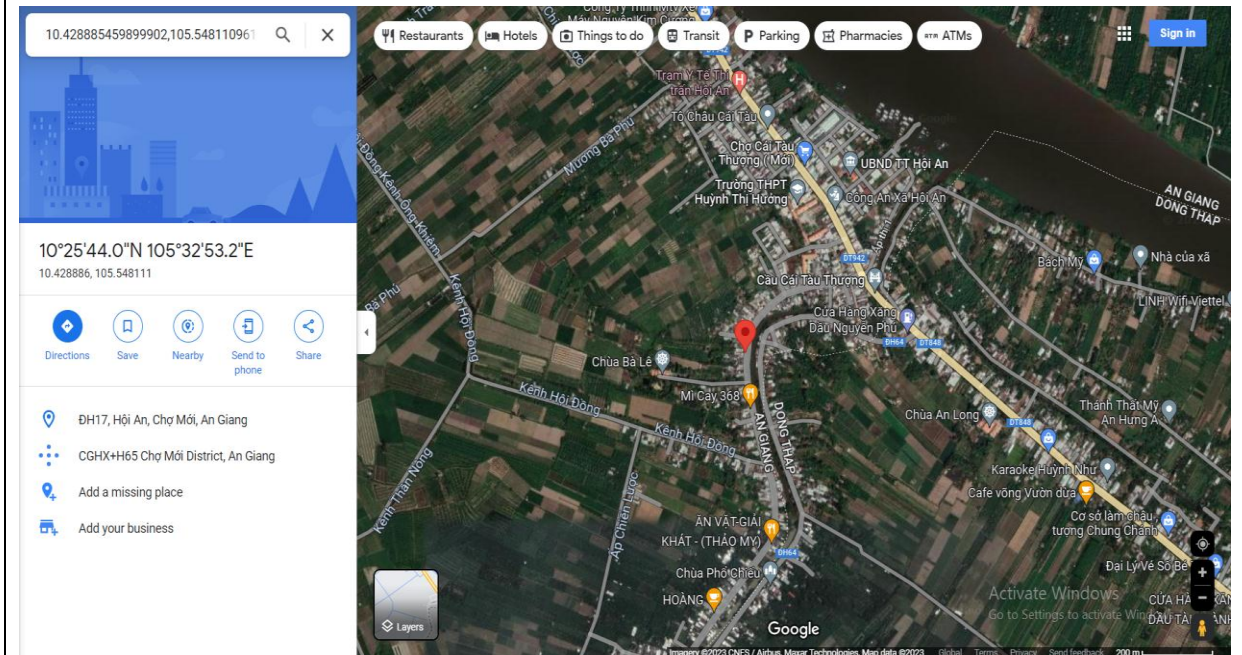
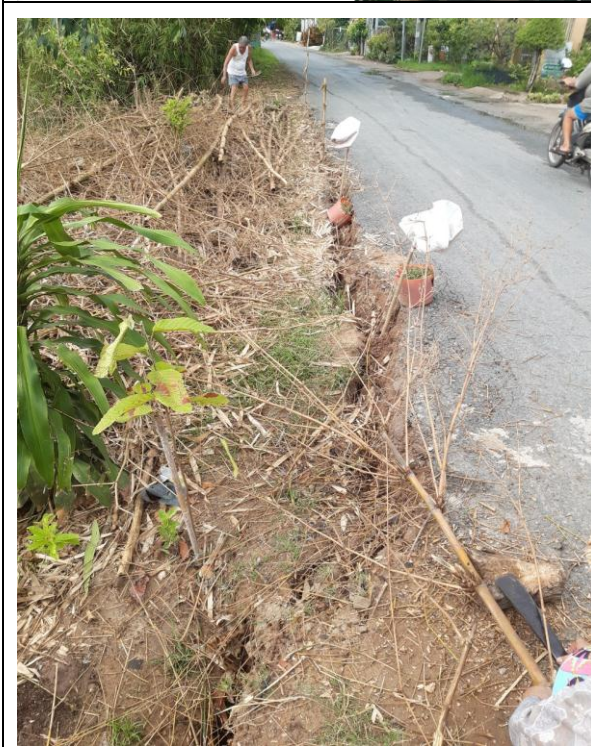
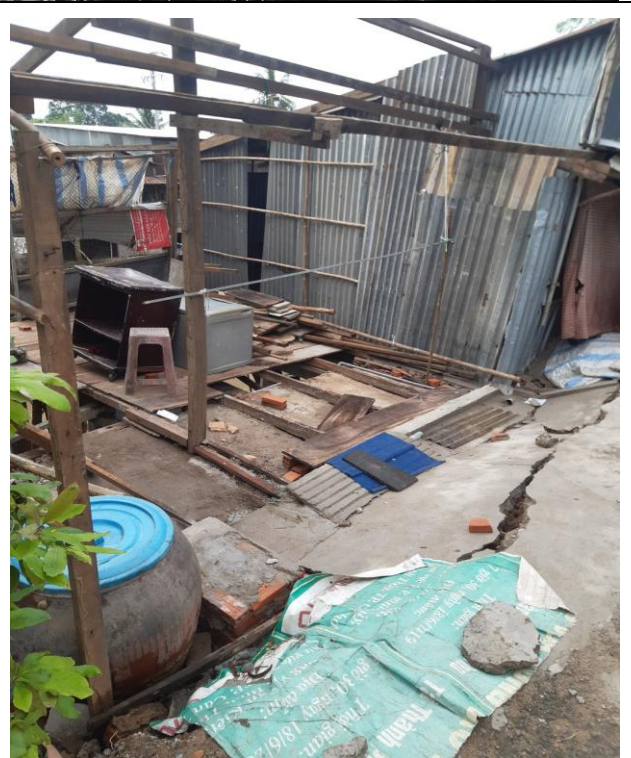
## 1. Vị trí, hình ảnh sạt lở ngày 30/5/2023 tại khóm Thị 1, thị trấn Hội An, huyện Chợ Mới

- Huyện Chợ Mới: xảy ra 01 vụ sạt lở đất bờ kênh Hội An - Hòa An, đoạn qua khu vực thuộc tổ 03, khóm Thị 1, thị trấn Hội An, huyện Chợ Mới, với chiều dài 40 m, vô đất liền khoảng 3 - 4 m.

Theo nhận định ban đầu là do mái bờ kênh, rạch thẳng đứng, sự chênh lệch của mực nước triều lớn, nền đất yếu, tác động của dòng chảy, sóng của các phương tiện giao thông thủy, bộ kết hợp với mưa lớn kéo dài trong nhiều ngày làm cấu trúc đất bờ rời gây rãnh nứt, sạt lở đất.

+ Ảnh hưởng trực tiếp 09 căn nhà (Chợ Mới: 02 căn cần di dời khẩn cấp; Long Xuyên: 07 căn bị nghiêng ra bờ rạch Cái Sắn).

Trước tình hình trên, Ban Chỉ huy UPBĐKH - PCTT & PTDS huyện, thành phố cùng với lãnh đạo xã đến khảo sát vị trí sạt lở, răn nứt, chỉ đạo khẩn trương khoanh vùng, làm rào chắn; giăng dây; cắm biển cảnh báo, chặt mé cây; di dời vật kiến trúc để giảm tải lên mái bờ kênh, rạch... để bảo vệ an toàn tính mạng và tài sản của người dân. Đồng thời, vận động, huy động lực lượng cùng với người dân di dời nhà cửa, tài sản của 02 hộ dân bị ảnh hưởng sạt lở thuộc địa bàn huyện Chợ Mới đến nơi ở ổn định.

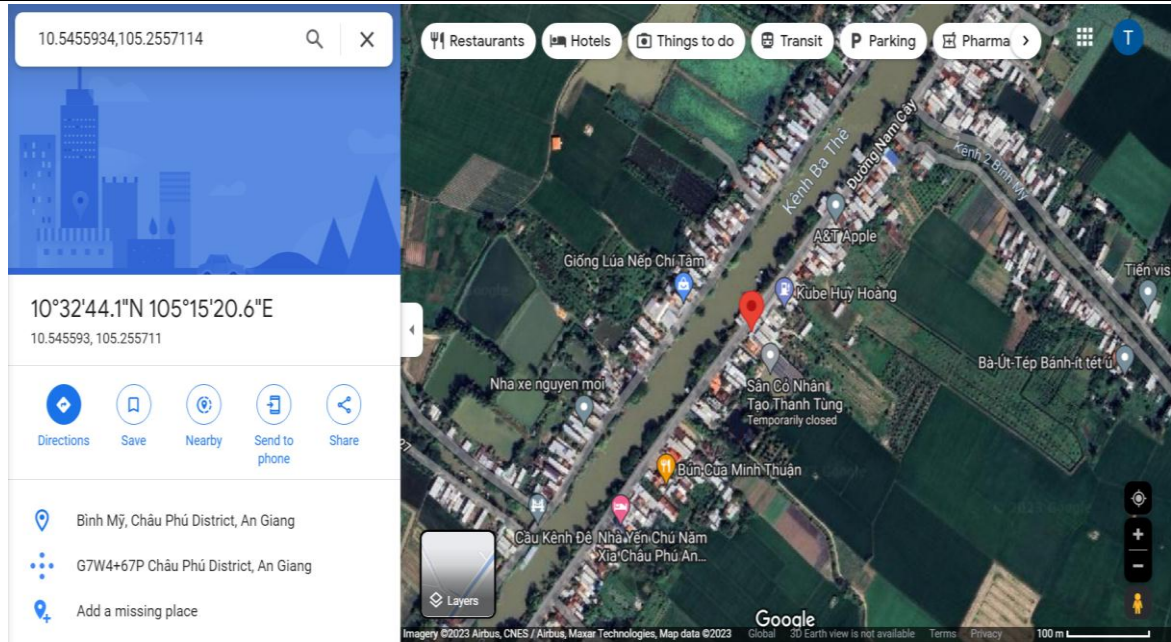
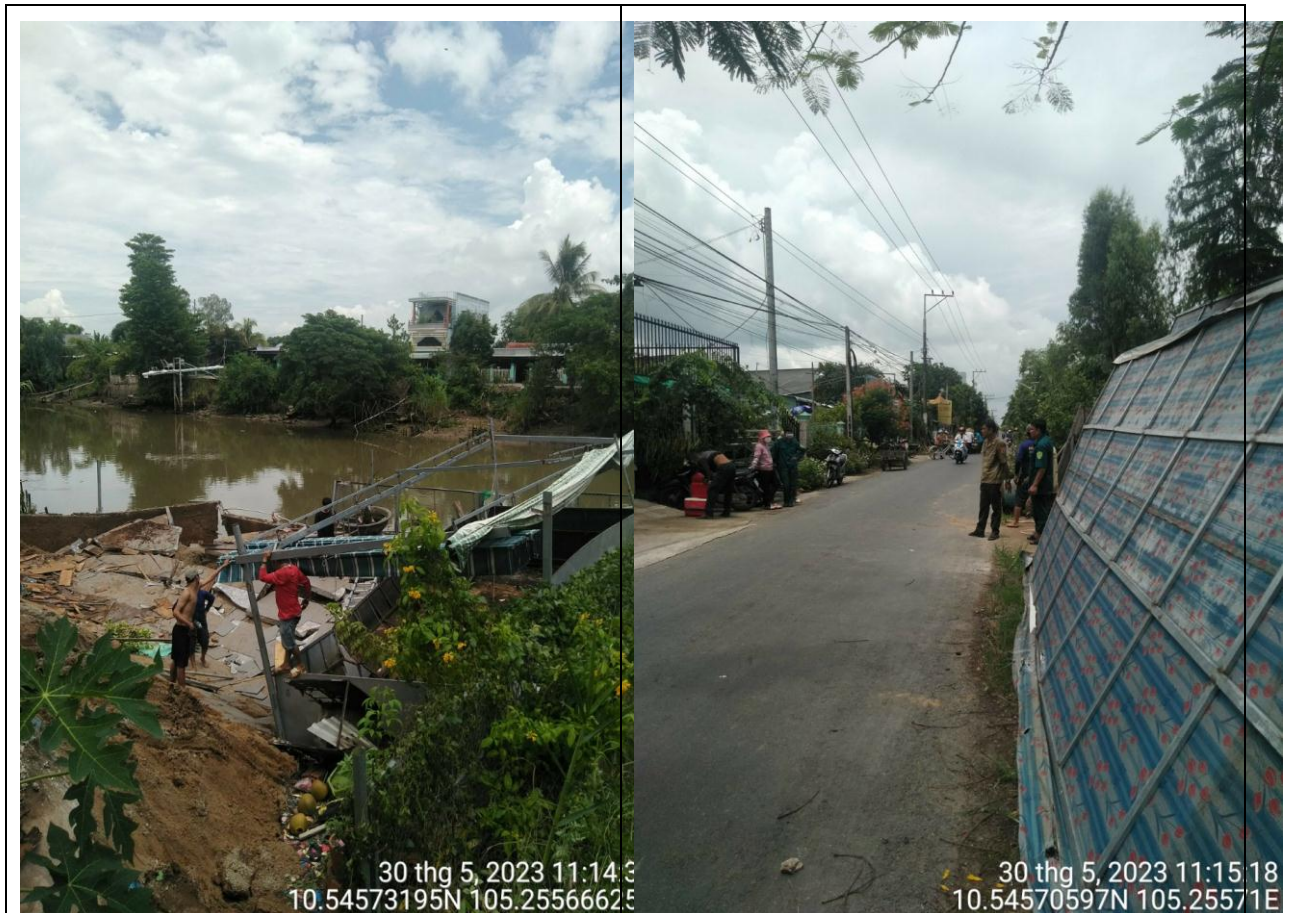
## 2. Vị trí, hình ảnh sạt lở ngày 30/5/2023 tại ấp Bình Chánh 1, xã Bình Mỹ, huyện Châu Phú

- Huyện Châu Phú: xảy ra 01 vụ sạt lở đất bờ Nam kênh Ba Thê đường tỉnh lộ 947, đoạn qua khu vực thuộc tổ 05, ấp Bình Chánh 1, xã Bình Mỹ, huyện Châu Phú, với chiều dài 10m, vô đất liền khoảng 13 m.

+ Ngoài ra, sạt lở ảnh hưởng 01 mái trại để các vật dụng làm gập chuột thuộc khu vực sạt xã Bình Mỹ, huyện Châu Phú.

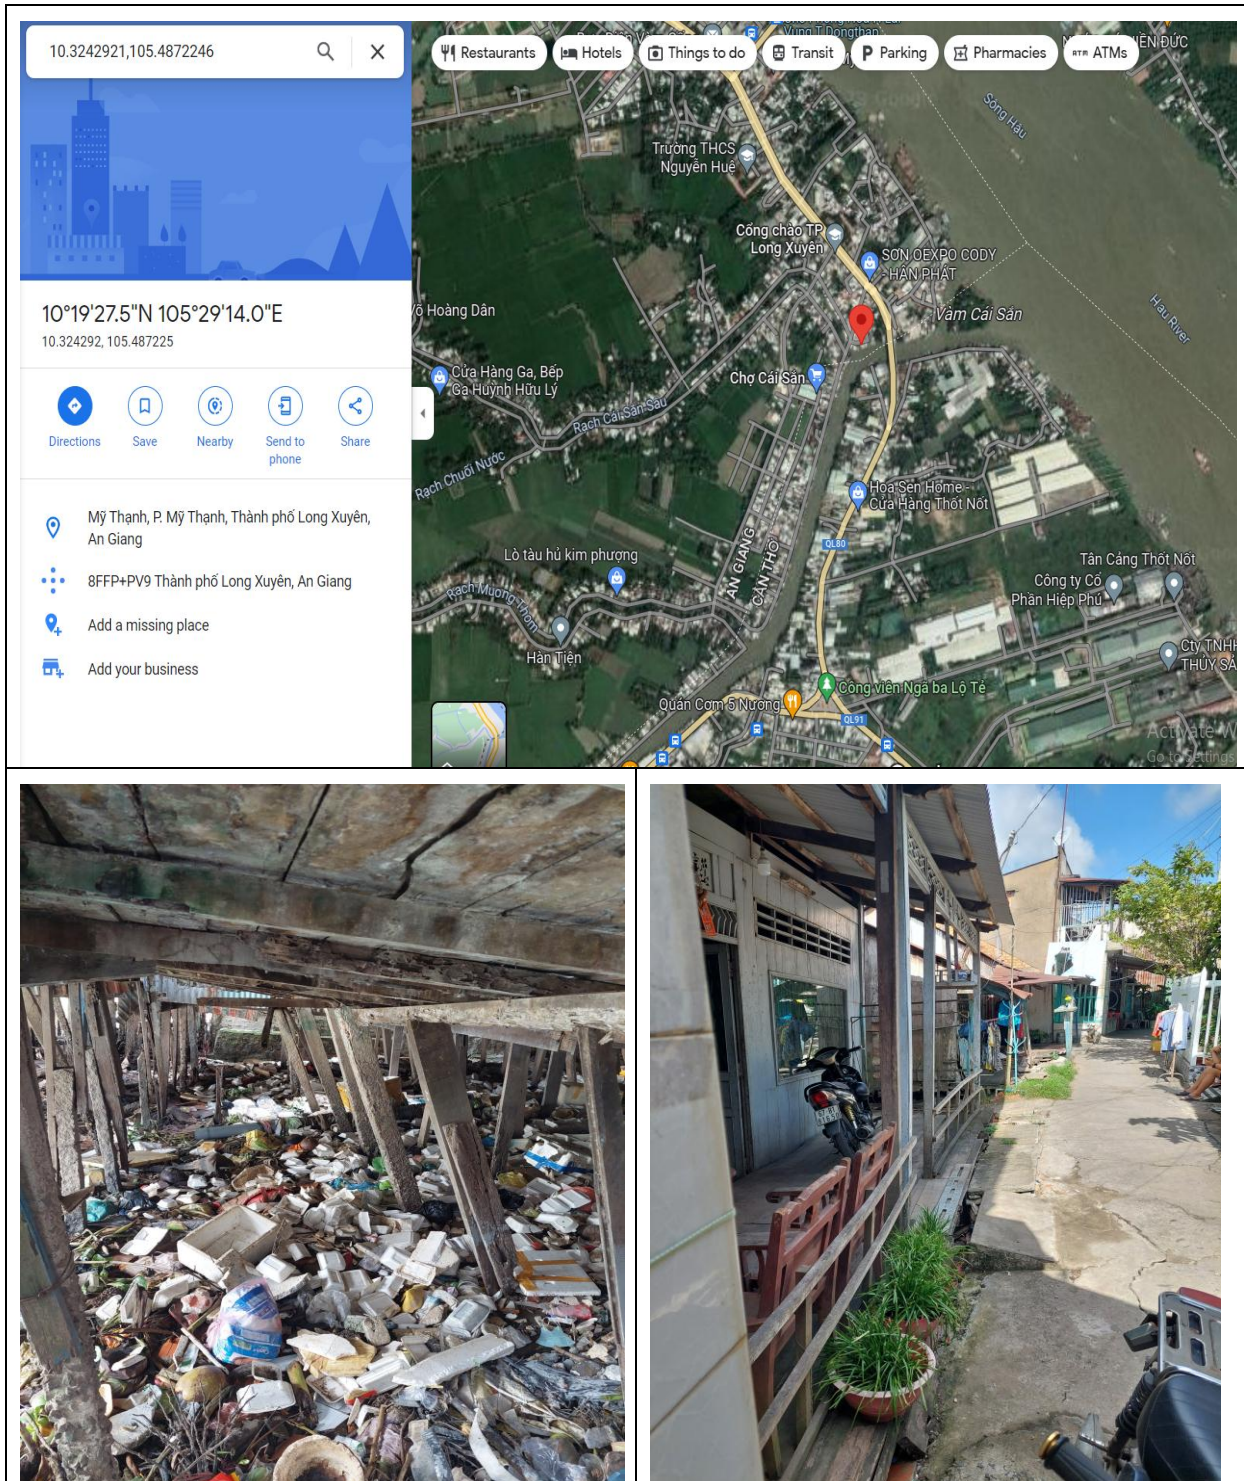
**3. Vị trí, hình ảnh răn nứt ngày 31/5/2023 tại khóm Thới Thạnh, phường Mỹ Thạnh, thành phố Long Xuyên**

1.2. Sạt lở ngày 31/5/2023: Trên địa bàn thành phố Long Xuyên xảy ra hiện tượng rãnh nứt đường cấp bờ rạch Cái Sắn đoạn qua khu vực tổ 17, khóm Thới Hòa, phường Mỹ Thạnh, (trong đoạn từ cầu Cái Sắn lớn đến cầu Năm Sứ), với chiều dài khoảng 35m, vết rãnh nứt dao động từ 01cm đến 20 cm.
