Số: 35/BC-VPTT

## **BÁO CÁO**

**Về việc sạt lở đất bờ sông, kênh, rạch từ ngày 21-24/5/2023  
trên địa bàn huyện Chợ Mới và huyện Châu Phú, tỉnh An Giang**

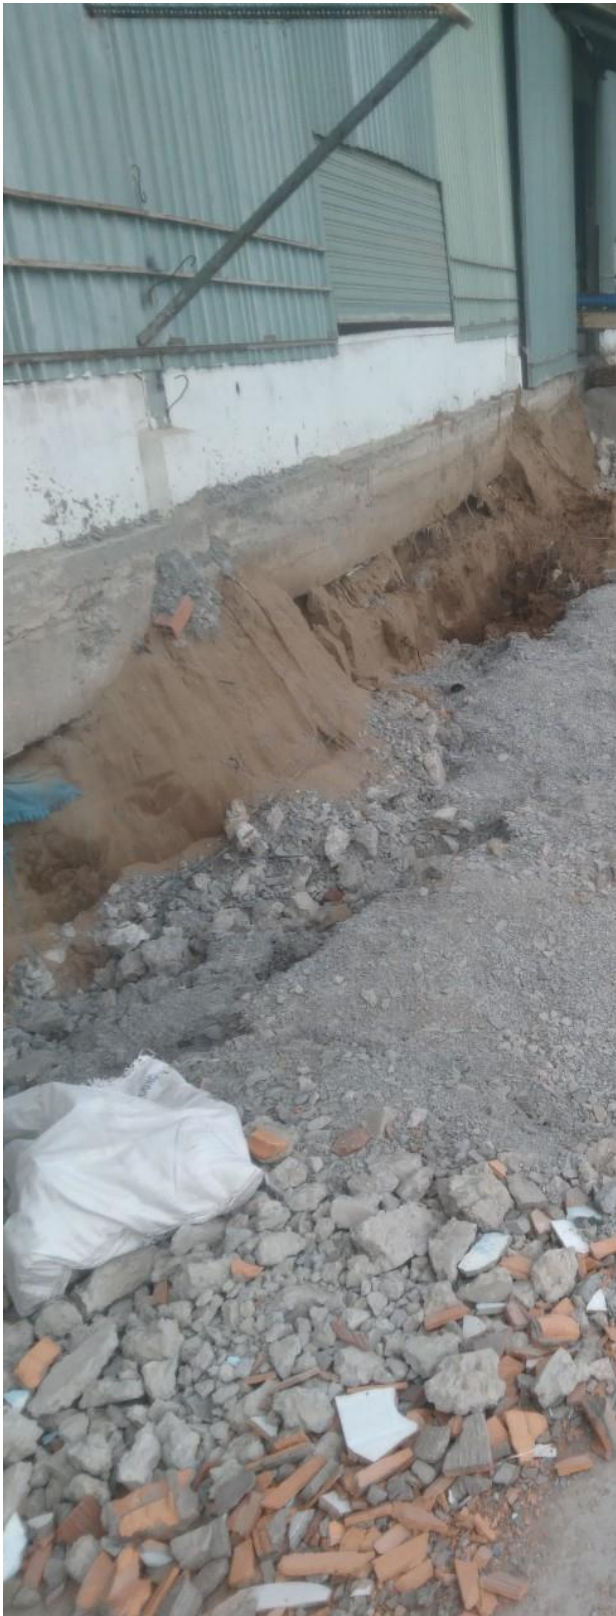
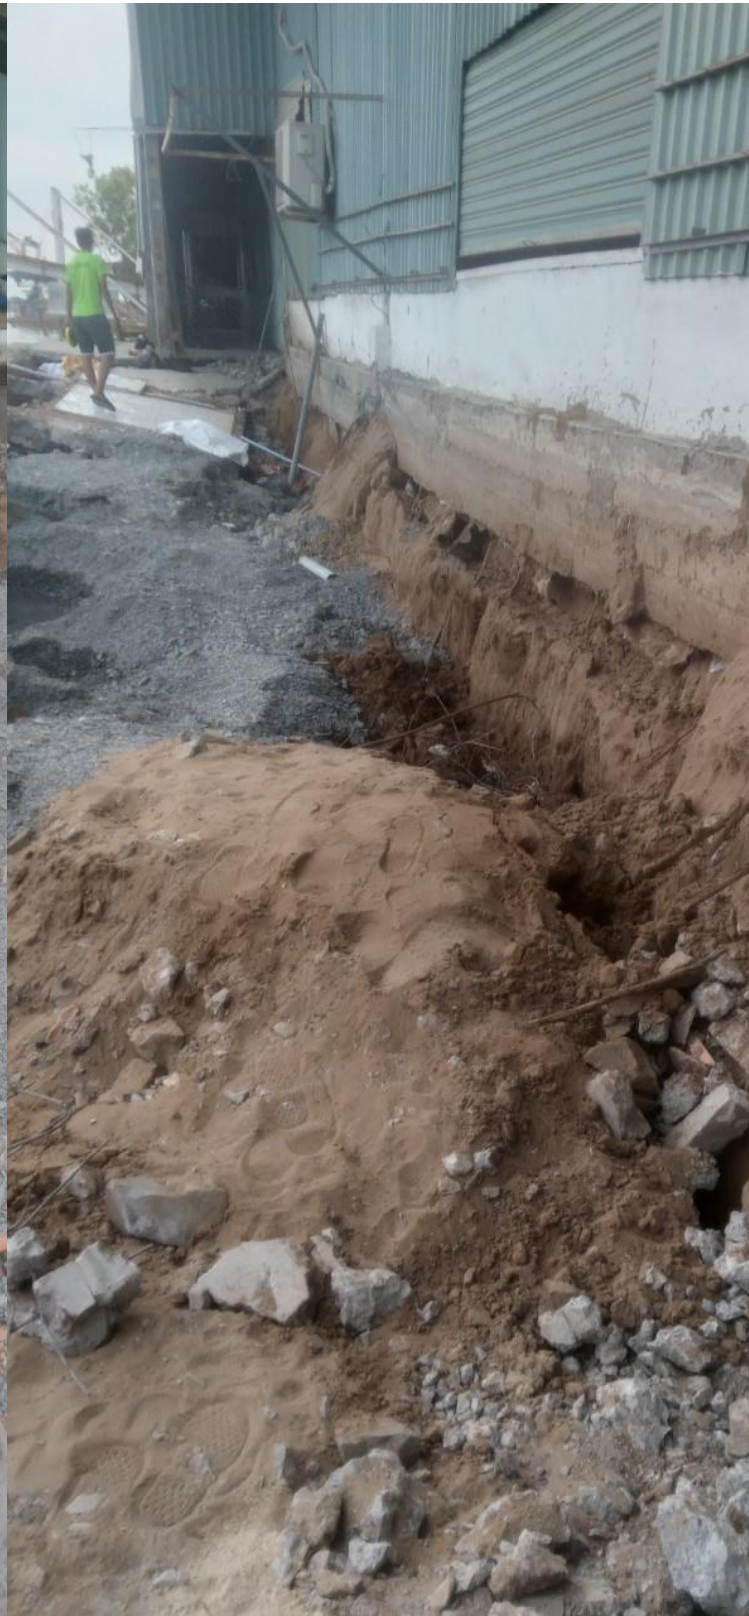
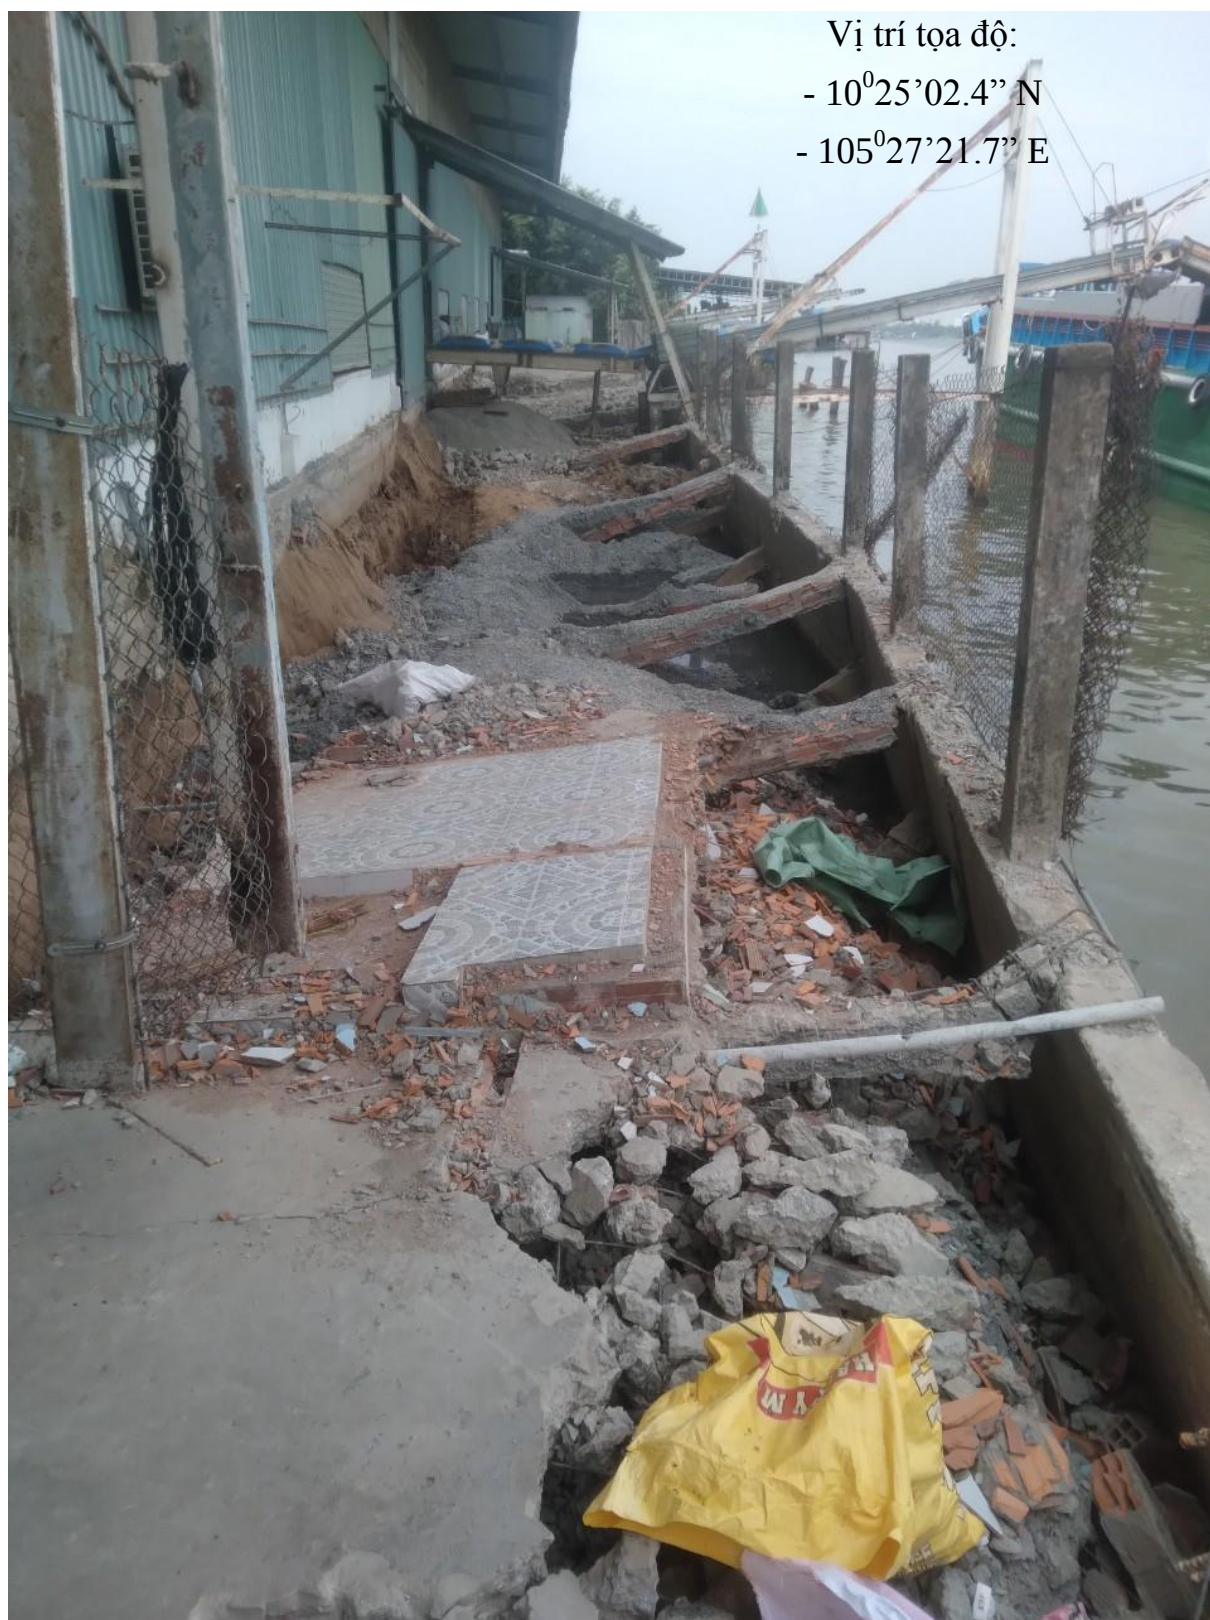
- Xã Hòa Bình: Vào ngày 21 tháng 5 năm 2023 tại khu vực tổ 01, ấp An Thái, trên tuyến bờ Tả sông Hậu đã xảy ra sạt lở đất cục bộ với tổng chiều dài khoảng 70 m, vô đất liền 10 m.

Hình 1. Ảnh sạt lở xã Hòa Bình, huyện Chợ Mới ngày 21/5/2023

Do ảnh hưởng của mùa kiệt, biên độ triều cao và có những đợt mưa đầu mùa đã phá hoại kết cấu đất, kết hợp tác động của dòng chảy, các phương tiện giao thông thủy gây sạt lở đất bờ sông, kênh, rạch.

+ Xã Hòa Bình: Ảnh hưởng đến 01 Xí nghiệp chế biến lương thực xuất khẩu Hòa Bình-Hòa Lộc.

Trước tình hình trên, Ban chỉ huy UBNDKH - PCTT & PTDS huyện Chợ Mới và huyện Châu Phú đã đến khảo sát vị trí nói trên, chỉ đạo lực lượng xung kích, công an, quân sự, ban ngành đoàn thể xã cùng ban ấp đến hỗ trợ tháo dỡ

nhà, di dời tài sản và các hộ dân đến nơi an toàn để tránh thiệt hại về người và tài sản. Đồng thời, thực hiện giăng dây và cắm biển cảnh báo tại khu vực sạt lở để cảnh báo, hạn chế các phương tiện tham gia giao thông và người dân qua lại khu vực.

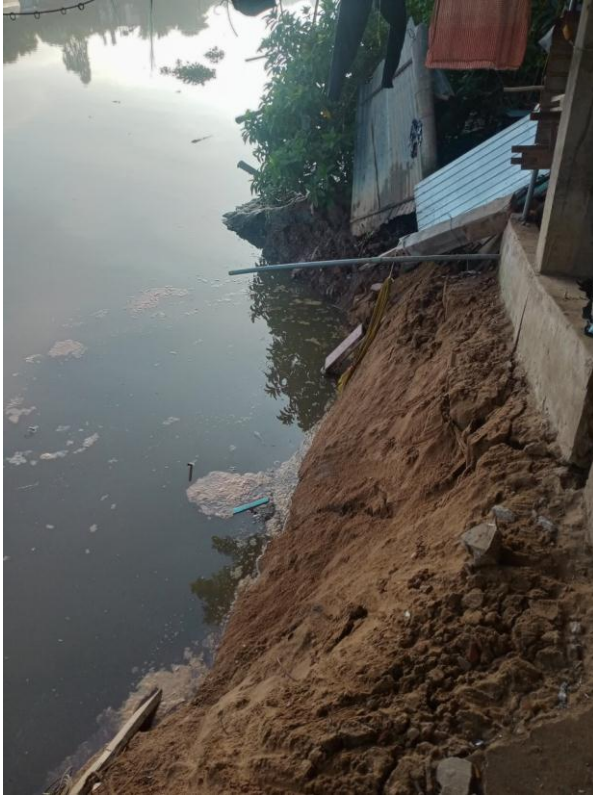
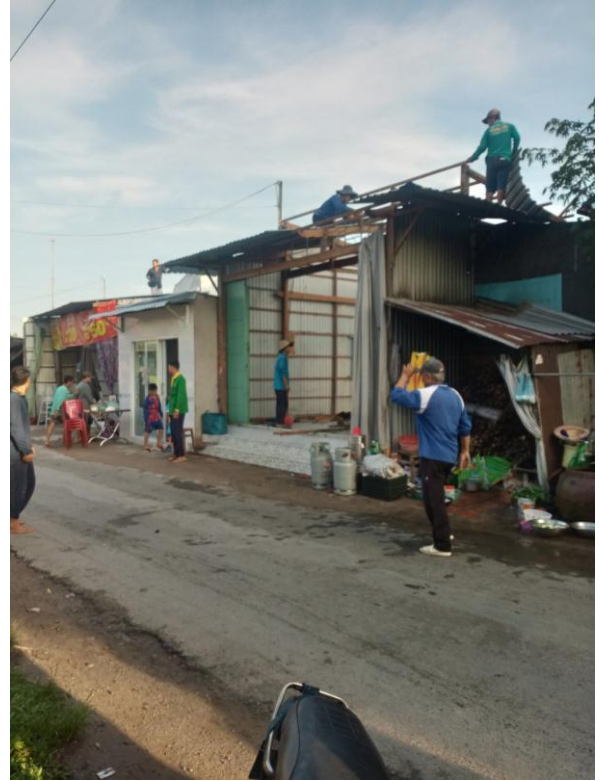
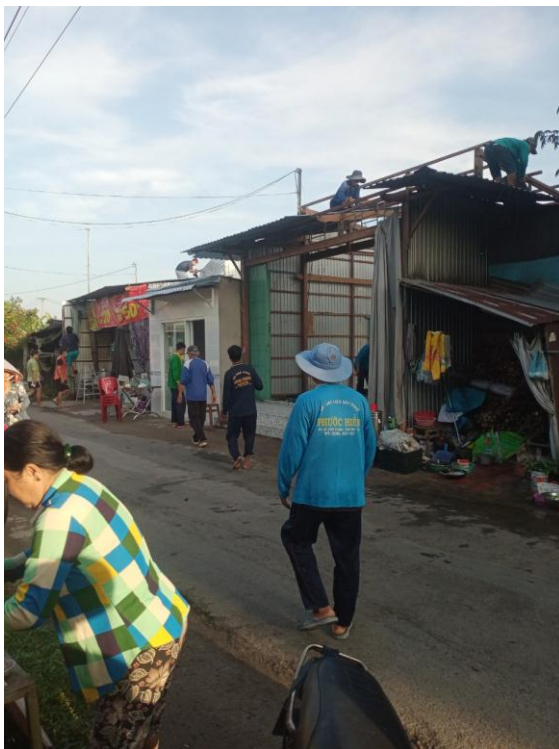
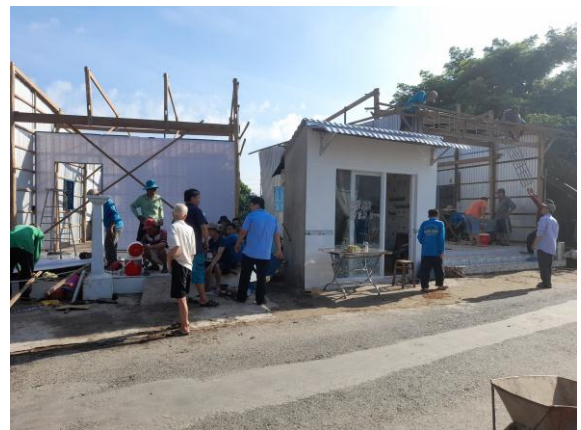
- Xã Long Giang: Ngày 23 tháng 5 năm 2023 tại ấp Long Hưng, trên tuyến bờ Hữu rạch Ông Chương đã xảy ra sạt lở đất cục bộ với tổng chiều dài khoảng 20 m.

Hình 2. Ảnh sạt lở xã Long Giang, huyện Chợ Mới ngày 23/5/2023

+ Xã Long Giang: Thiệt hại 03 căn nhà buộc tháo dờn và di tản người dân để đảm bảo tính mạng con người.

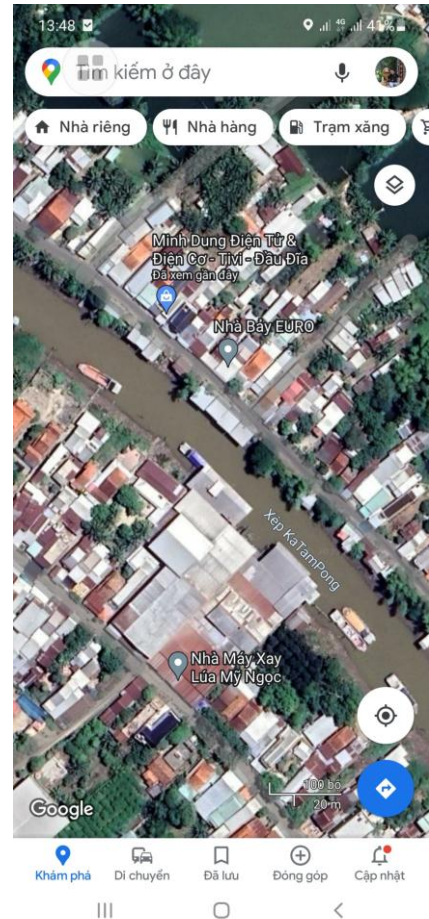
- Xã Khánh Hòa: Vào 07h00 ngày 24 tháng 5 năm 2023 tại tổ 20, ấp Khánh Hòa, trên tuyến bờ Tả Xép Katampong đã xảy ra sạt lở đất với tổng chiều dài khoảng 35 m, ngang 02 m.

Video 1. Clip sạt lở xã Khánh Hòa, huyện Châu Phú ngày 24/5/2023

+ Xã Khánh Hòa: Thiệt hại 04 nhà kho buộc tháo dờn và di dời tài sản.
