## **BÁO CÁO NHANH**

**Sạt lở bờ bắc kênh Tám Ngàn (giáp kênh Bến Xã) trên địa bàn ấp An Lương,  
xã Lương Phi, huyện Tri Tôn, tỉnh An Giang**

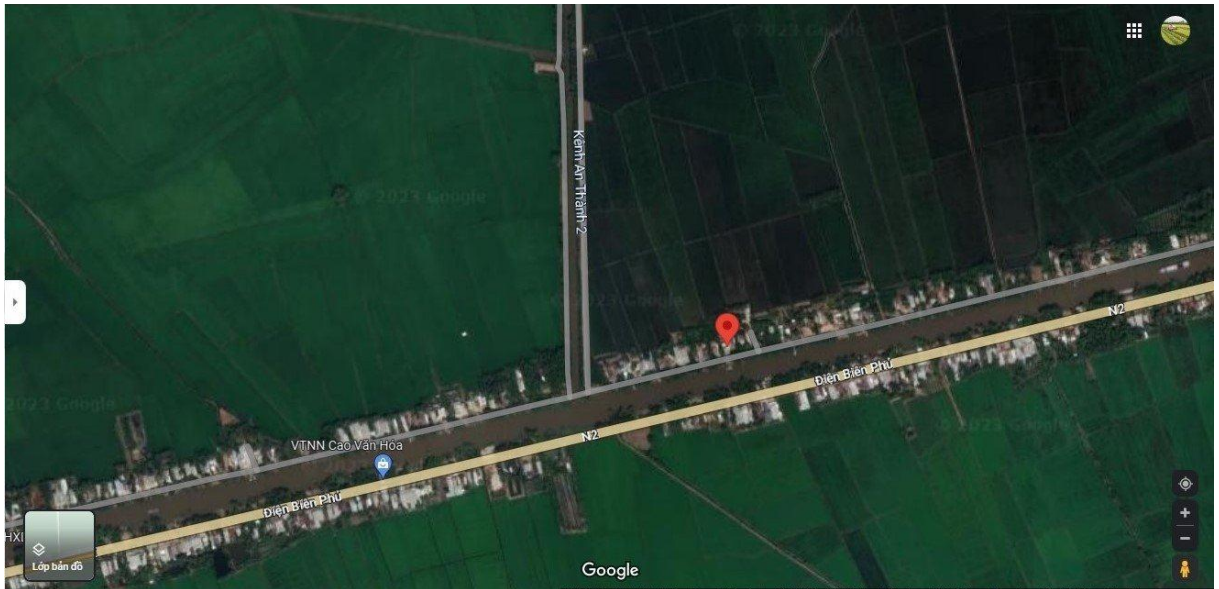
## VỊ TRÍ SẠT LỖ

Ngày 23/3/2023, tại bờ bắc kênh Tám Ngàn (giáp kênh Bến Xã) trên địa bàn ấp An Lương, xã Lương Phi, huyện Tri Tôn, tỉnh An Giang có dấu hiệu sạt lở chiều dài khoảng 60 m, chiều rộng khoảng 10 m gây nguy cơ mất an toàn, ảnh hưởng trực tiếp đến tài sản, giao thông và đời sống của người dân.

**2. Nguyên nhân xác định ban đầu:** Do ảnh hưởng dòng chảy, tác động của sóng tàu, phương tiện giao thông thủy lưu thông rất nhiều gây sạt lở.

Ban Chỉ huy ỦPBĐKH - PCTT & PTDS huyện, xã Lương Phi và các ban ngành đoàn thể phối hợp với người dân địa phương đã kéo dây, lắp đặt biển báo tạm và bố trí lực lượng trực, đồng thời tiếp tục theo dõi để cảnh báo cho người dân biết không đi vào khu vực này. Đang thực hiện bố trí đường tránh lưu thông tạm thời cho người dân.
